# LES CARMES DE BARJOLS

Barjols (Var)

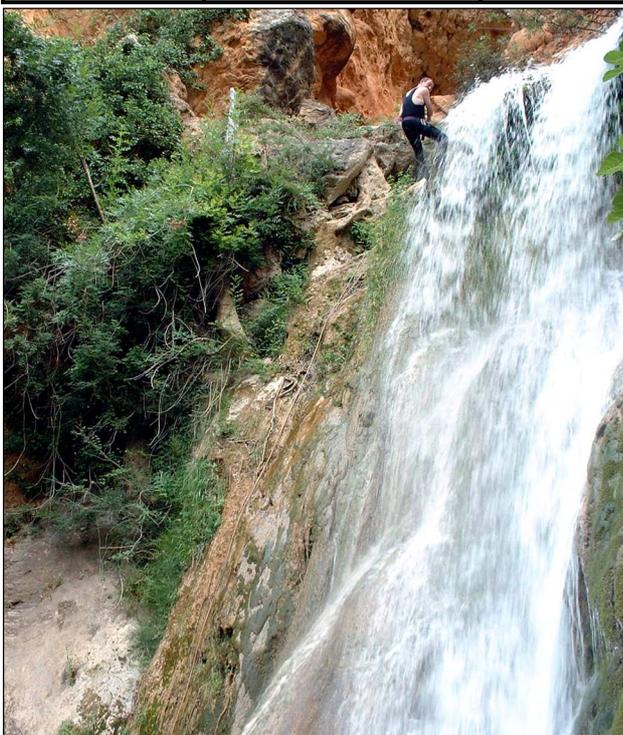
Fig. 2 : Le canyoning dans ce site splendide est maintenant interdit, pour en protéger le tuf fragile.

Le site troglodyte s'ouvre au pied d'une petite barre rocheuse de 10 m de haut, dominant le site magnifique du Vallon de Fauvéry (*fouo lou veire*), appelé aussi Vallon des Carmes. L'abondant ruisseau de Pontévès, qui coule toute l'année, y a creusé des gorges profondes qu'il dévale de cascades en cascades et de bassins en bassins. On peut le dominer d'un belvédère qui a été aménagé il y a longtemps sur une avancée de tuf. Les gamins de Barjols viennent s'y baigner en été et, depuis les années 1990, il a été fréquenté par les amateurs de canyoning. Mais, aujourd'hui, le souci de protection du tuf fragile où il s'est creusé en a amené l'interdiction.

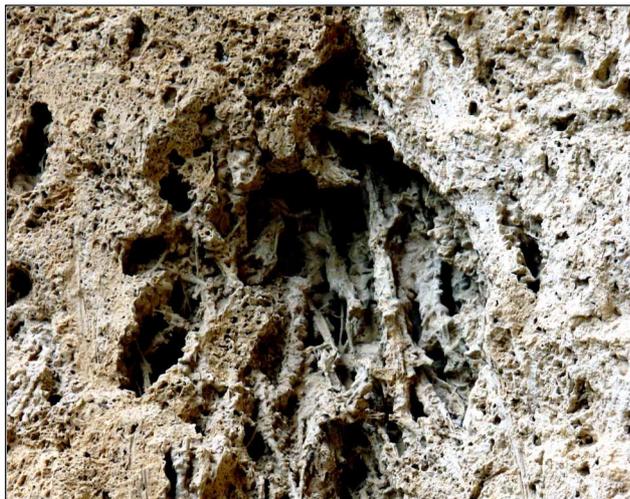
**Fig. 3 : Les végétaux calcifiés que l'on trouve dans le tuf, mais cette roche comporte des cavités beaucoup plus grandes.**

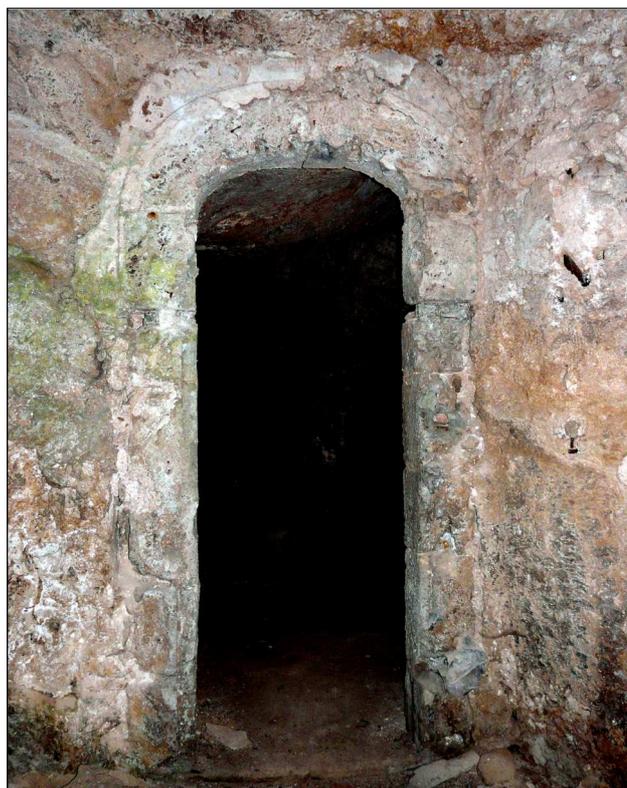
**Fig. 4 : les appareillages de portes ou de voûtes que l'on trouve dans la grotte. Ici, la porte séparant le vestibule du couloir**

On peut noter que la plupart des portes de communication, ainsi que les entrées, ont un appareillage soigné en pierres de taille formant une voûte plein-cintre (fig. 4). De rares parties sont maçonnées avec des moellons liés et enduits à la chaux.

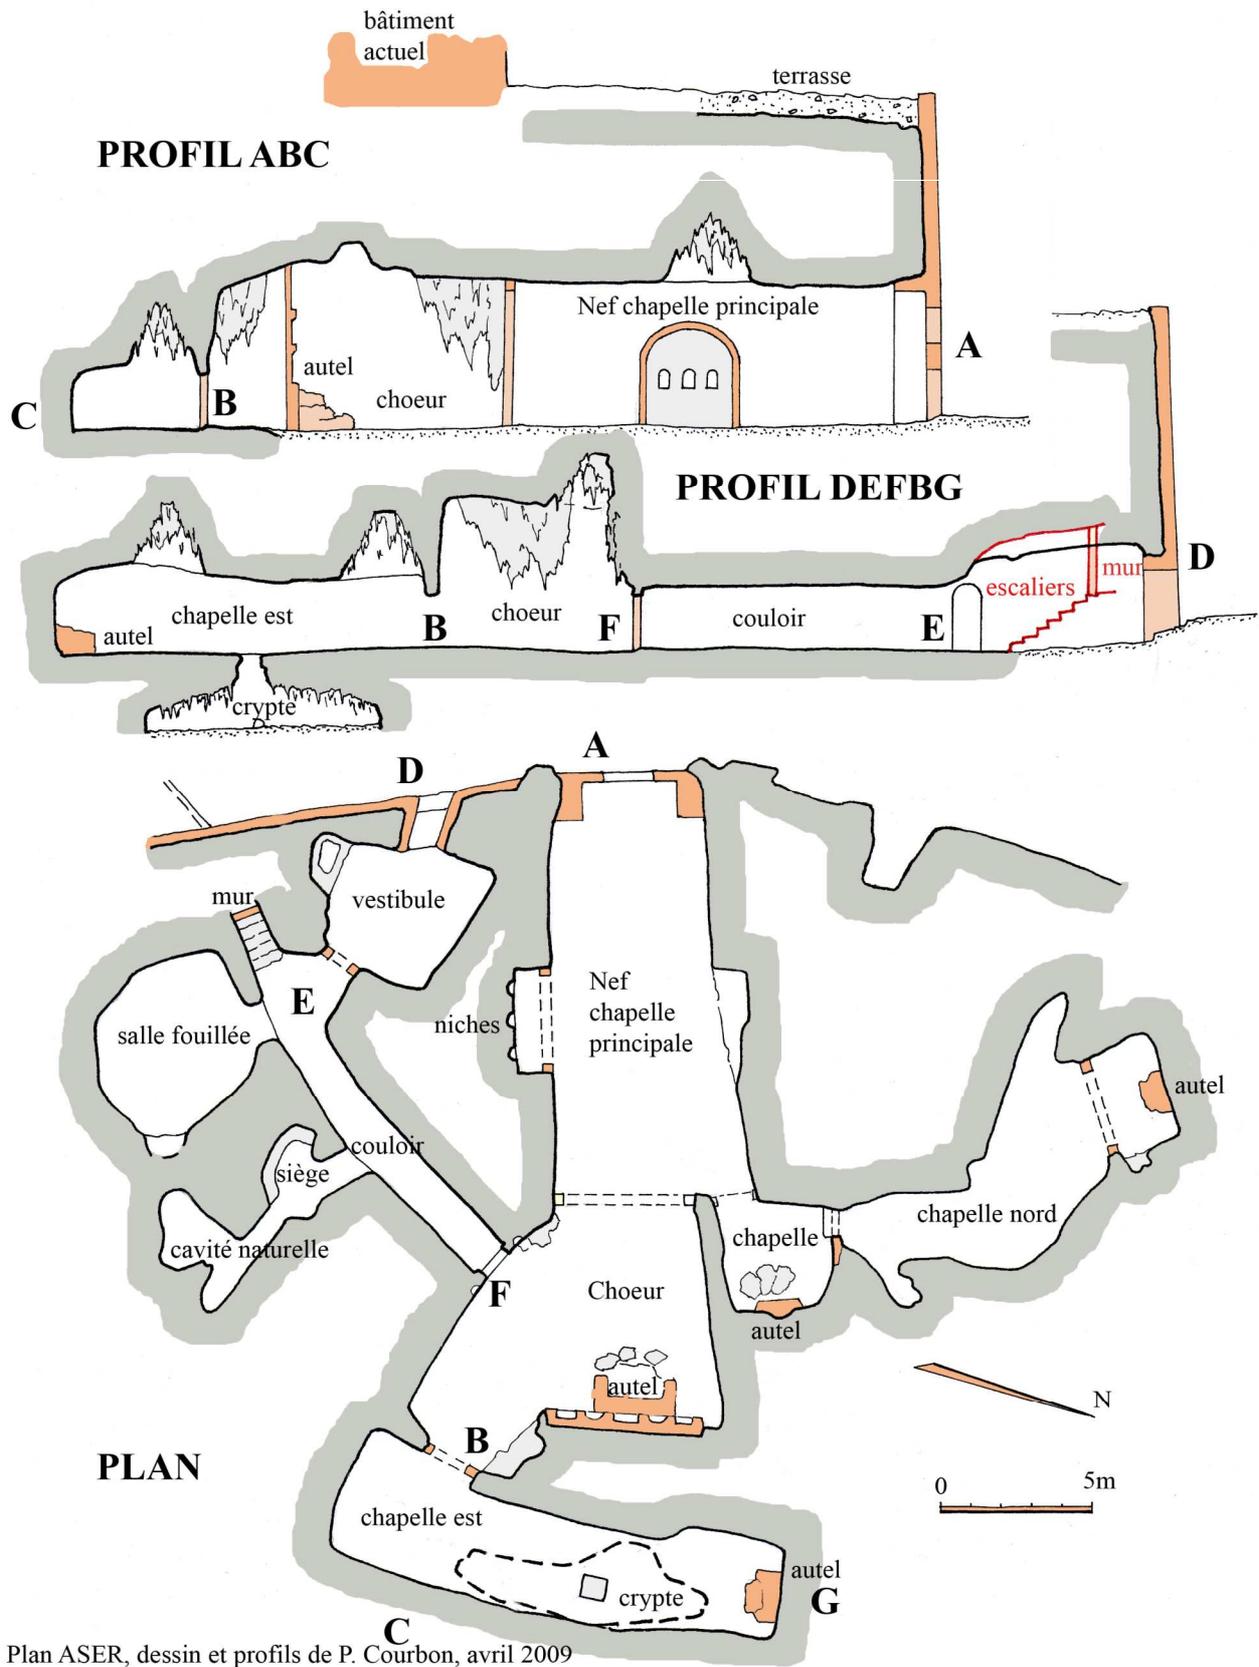
**Fig. 5 : Topographie des carmes troglodytes de Barjols. Le plan est complété par deux profils développés. En gris, la roche encaissante, en ocre les parties bâties. La falaise de tuf n'a été doublée d'un mur maçonné que dans la partie sud. Nous avons essayé de faire ressortir les zones où les concrétions calcaires naturelles ont été épargnées. En fait, elles ont été épargnées partout où la roche encaissante n'a pas été taillée, elles n'ont pas été pillées pour recréer ailleurs d'affreuse grottes artificielles du type de Lourdes. Gloire aux anciens! Ils avaient conservé, sans doute plus que nous, le respect de la création divine qu'est la nature.**

concrétions calcaires. Les parois latérales et le plafond ont été retaillés presque partout pour obtenir une forme plus régulière. Cependant, en plusieurs endroits du plafond, montant plus haut que la partie retaillée, de hautes cheminées, ornées de stalactites ou de coulées de calcite, sont là pour rappeler l'origine naturelle des lieux. Deux ou trois appendices horizontaux, échappant à la régularité de la retaille en témoignent eux aussi. On remarque qu'à plusieurs endroits, de belles coulées de calcite ont été respectées et forment une ornementation naturelle qui devait compléter les statues placées dans les niches (fig. 7). Comme cela s'est fait dans de nombreuses grottes, certains de ces monuments naturels ont du être assimilés à des personnages sanctifiés ou, parfois, à des animaux. Dans la chapelle la plus à l'est, il faut signaler un orifice carré s'ouvrant dans le sol et donnant accès par un à pic de 2,4 m à un couloir bas de 8 m de long abondamment concrétionné (fig. 12).

Revenons à la chapelle principale. Au fond et à droite de celle-ci, une porte rectangulaire, presque entièrement creusée dans le roc, permet d'accéder à la quatrième chapelle. Celle-ci, longue de 14 m et large de 3, est au même niveau et se termine elle aussi sur un autel délabré en moellons (fig. 11). Là encore, des coulées de calcite ornent les parois. Vers son centre, au sol, une ouverture carrée de 0,7 m de côté s'ouvre sur le vide (fig. 12). En se laissant pendre à une corde, on prend pied 2,45m plus bas sur un sol terreux. On a ici une cavité naturelle de 8 m de long et d'une largeur comprise entre 3m et 1 m. Sa hauteur est comprise entre 1m et 1,5m, de nombreuses stalactites intactes pendent du plafond, cette cavité n'a donc pas été retaillée et réaménagée. (Profil, fig. 5) Je la vois mal servir de crypte ou de lieu de sépulture.

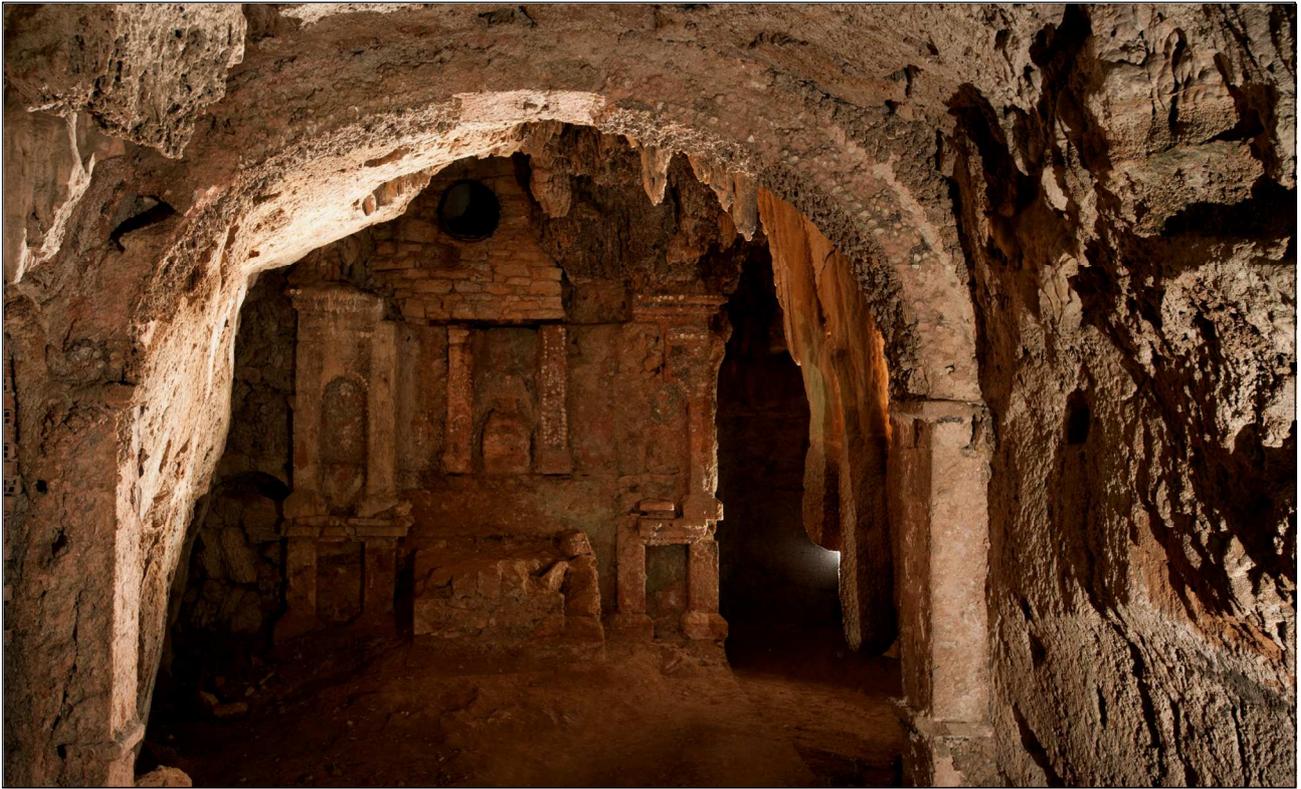
**Fig. 6 : La chapelle principale avec son bel autel et la voûte plein-cintre qui sépare la nef du chœur (Cl. B. Hof).**

La première chapelle, la plus grande, s'ouvre sur l'extérieur, elle mesure 20m de long pour 6 de large, sa hauteur moyenne est de 4,5 m. Un bel arceau plein-cintre de pierres taillées et ornées de coquillages sépare la nef du chœur (fig. 6). Comme souvent, on a sans doute essayé de reconstituer

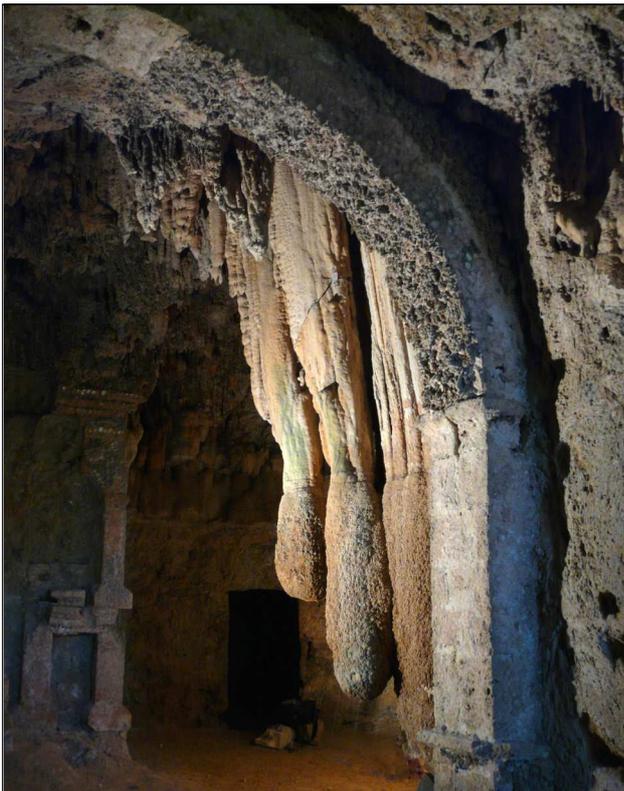
**Fig. 8 : Chapelle latérale accolée à la nef (Cl. B. Hof).**

l'aspect et l'ambiance d'une église classique. La vaste porte d'entrée, encadré par un appareillage plein-cintre en pierres soigneusement taillées, est surmontée d'une vaste ouverture laissant bien pénétrer le jour. Au chevet, les vestiges de l'autel en moellons sont malheureusement en piètre état, ils sont surmontés d'un vaste ensemble de colonnes et de niches que le temps n'a pas épargnées (fig. 8). Nous verrons plus loin leur décoration. Dans cette chapelle, la normalité est respectée.

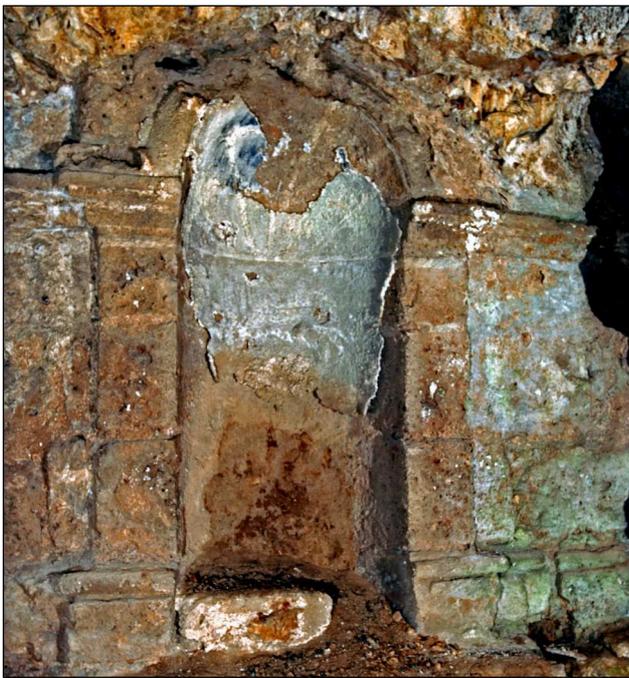
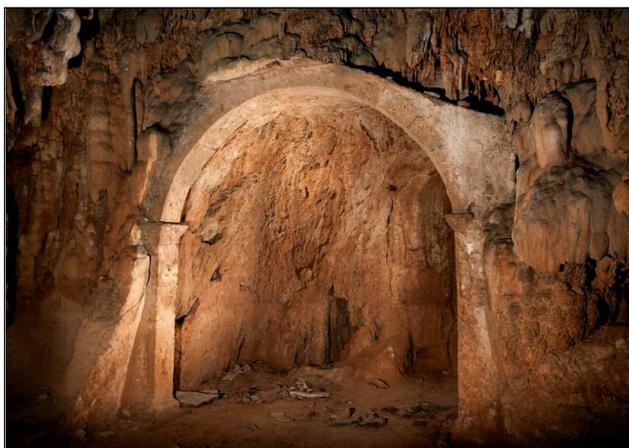
Fig. 9 et 10 : Les éléments marquants des deux chapelles nord (Cl. Bernard Hof).

Voyons ces chapelles plus en détail.. Au fond de la nef à gauche, une haute porte, avec un mauvais appareillage moderne en briques creuses donne accès à deux chapelles. La première mesure 4m sur 3 et sur son côté nord, une niche est sculptée dans la roche (fig. 9). A son pied, un autel en mauvais état, avec des blocs informes soudés par la calcite. Par une petite porte, haute de 1,95m et deux marches on accède à la chapelle nord, plus grande et située 0,75 m plus bas. Au fond de cette chapelle nord, longue de 11 m et abondamment ornée de coulées de calcite, un arceau plein-cintre en pierres de taille forme la séparation avec un espace où se tient un autel (fig. 10). Cet autel, toujours en moellons est presque entièrement détruit .

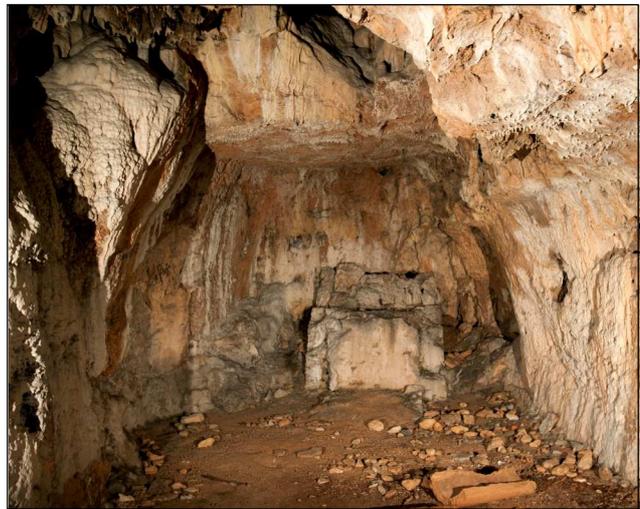
Fig. 11 : La chapelle est, plongée dans l'obscurité totale. L'autel en moellon est en piètre état (Cl. B. Hof).

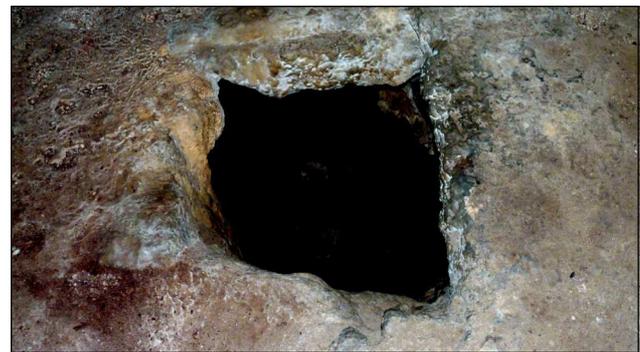
Fig. 12 : Au milieu de la chapelle orientale, au sol, l'accès à la « crypte ». Attention à la chute!

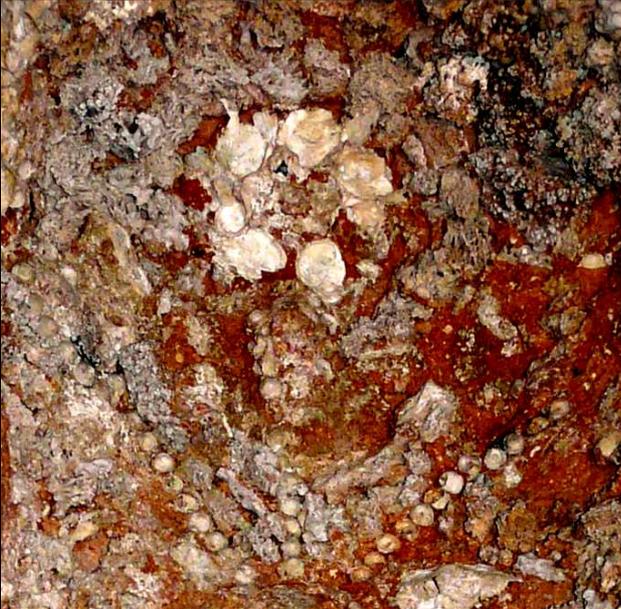
Fig. 13 : Dans la niche gauche de l'autel, divers types de coquillages forment une fleur sortant d'un vase.

Dans la niche de gauche, une tige avec sa fleur sort d'un vase creusé dans le roc (fig. 13). Elle est en partie recouverte d'une couche de calcite qui l'a protégée. Dans la niche centrale ne subsiste que ce qui semble être les deux bras d'un personnage, le reste des incrustations a disparu (fig. 14). Enfin dans la niche de droite ne subsistent que quelques fragments d'incrustations qui ne permettent pas de reconstituer un motif (fig. 15). Sur l'arceau de la nef, on distingue des fleurs stylisées (fig. 16). C'est le second exemple du Centre-Var et, comme à Notre-Dame de la Piété, au Val, elle a été datée du XVII<sup>e</sup> siècle, ce qui correspond à la date de création de la chapelle.

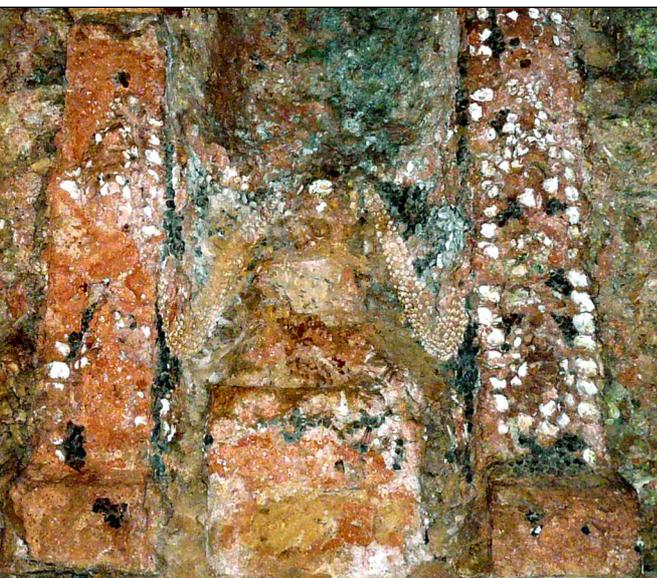
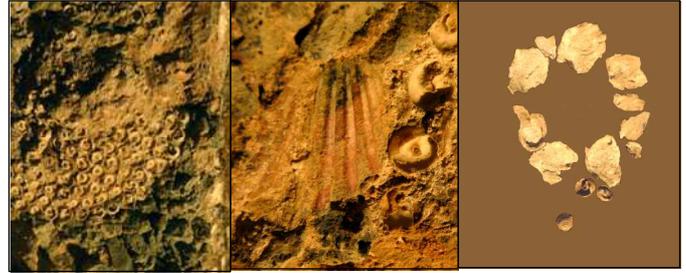
Fig. 16 : Compositions de coquillages : escargots d'eau, cailloux noirs, pectens, à gauche, ormeaux de l'arceau de la nef.

Fig. 14-15 (droite) : Dans la niche du milieu, trop de coquillages se sont descellés. Restent les deux bras d'un personnage et des scellements de cailloux noirs.

lages : des ormeaux, des pectens et des petits escargots aquatiques. S'y ajoutent des zones incrustées de petites pierres noires (fig. 15).

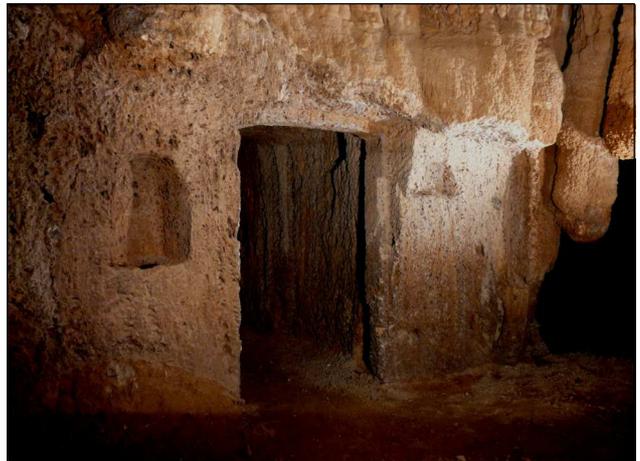
Fig. 17: Accès au couloir à partir du chœur de la chapelle principale. Deux niches encadrent le passage.

A partir du chœur, une ouverture entièrement taillée dans le roc (fig. 17) donne sur un couloir de 12 m de long. Sur la gauche de ce couloir, s'ouvrent deux départs de galerie. Le premier donne sur une cavité naturelle de petites dimensions, peu propice à l'habitat. Dans sa première partie, large et longue de 2 m, haute de 1,7 m, un petit banc semi

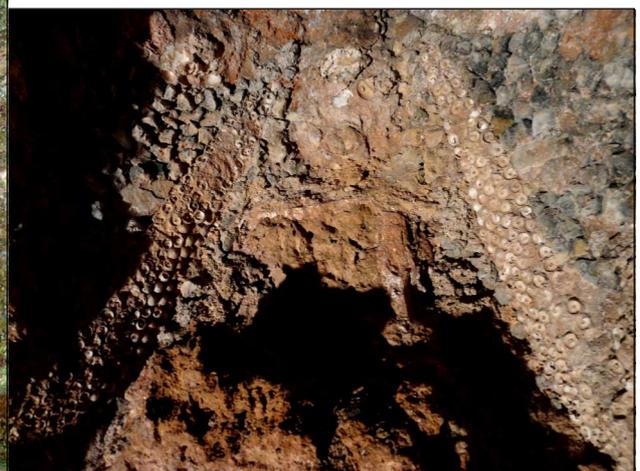
Fig. 18 : Conduit trop exigu pour être habité.

circulaire a été creusé au pied de la paroi sud. Était-ce un lieu de méditation ? La suite de la cavité, restée naturelle, est trop exigüe pour être utilisable (fig. 18).

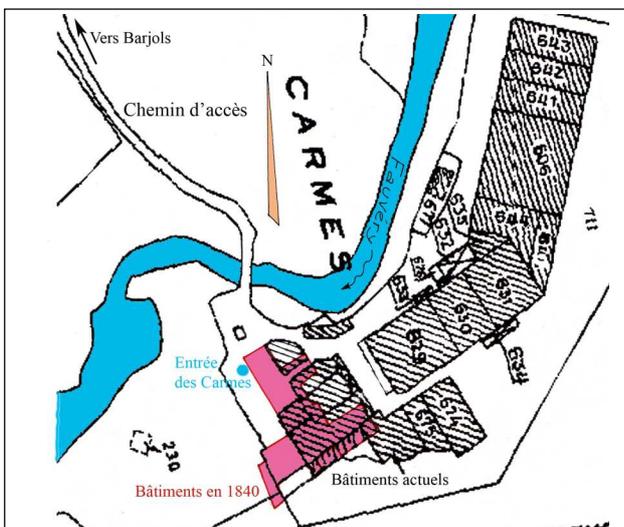
Fig. 19 : superposition du cadastre actuel (en noir) et de celui de 1840 (en rose). Sur le cadastre de 1840 le bâtiment rose ne comportant qu'un numéro, il appartenait au même propriétaire. Les bâtiments actuels, de construction moderne, ne correspondent plus aux anciens Carmes.

L'ouvrage de G. Sinicropi [8] donnant l'inventaire détaillé des lieux devenus « bien national » en 1791 et le cadastre napoléonien de 1840 (fig. 19) permettent de reconstituer l'environnement des Carmes. Cet inventaire donne à penser que les salles souterraines n'ont servi de logement que pendant la construction des bâtiments extérieurs.

Des éléments communs au cadastre moderne et à celui de 1840 permettent de faire un calage entre les deux documents (fig. 19). On peut constituer ainsi l'emplacement du bâtiment conventuel dont l'alignement ouest correspond à celui des bâtiments actuels. Depuis 1840, la zone a beaucoup évolué, les anciens bâtiments entièrement détruits ont été partiellement remplacés par de nouvelles constructions. Mais, l'environnement immédiat du souterrain n'a pas changé.

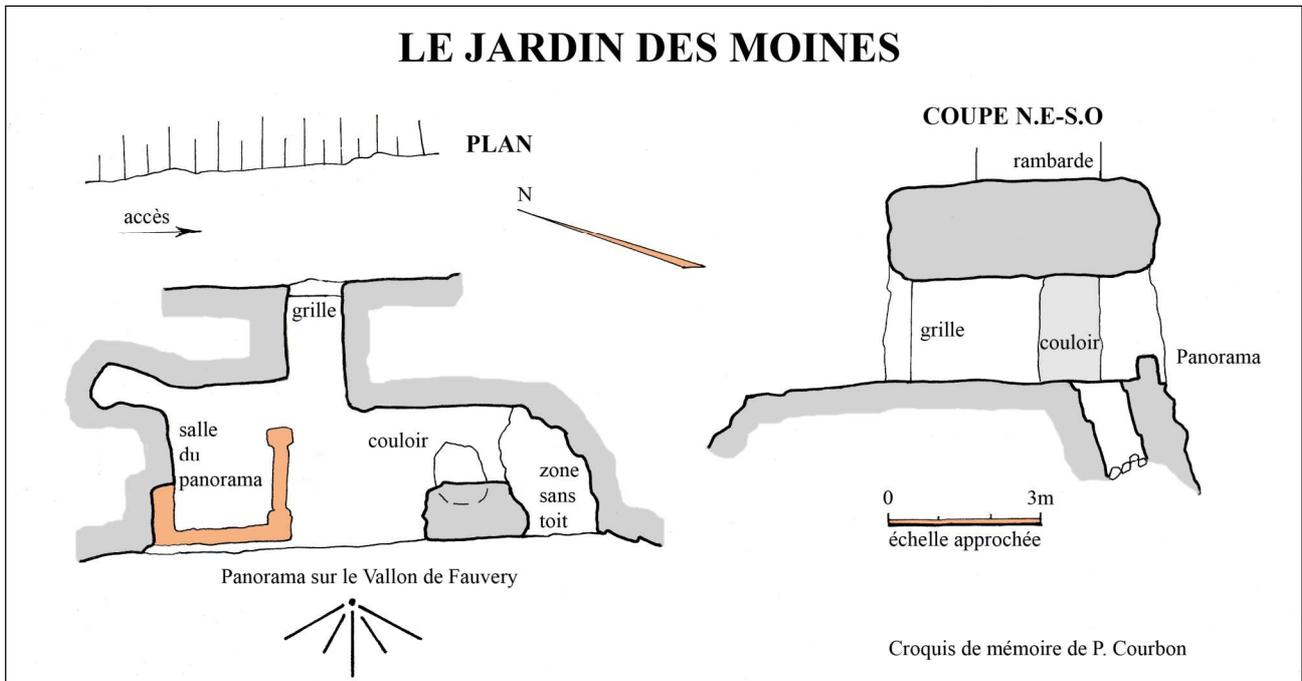
Fig. 21 : Le croquis effectué de mémoire, n'est pas une topographie régulière.

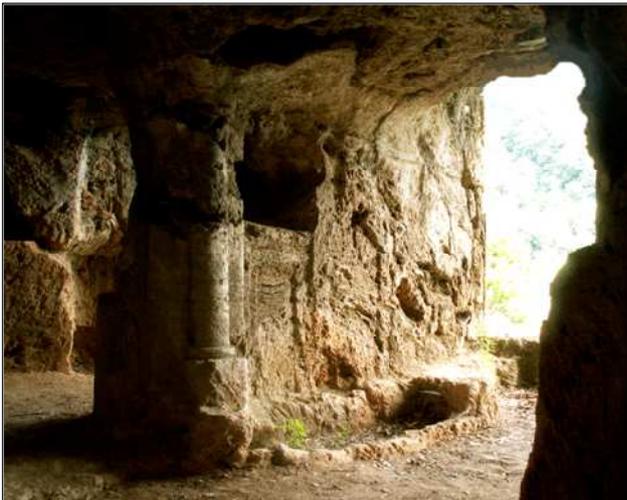
Fig. 22 : Le petit couloir traverse la barre de tuf pour aboutir à deux petites loggias qui dominent les vasques du vallon de Fauvéry d'une quarantaine de mètres.

Juste avant d'arriver à l'entrée des Carmes troglodytes, sur la droite, une bifurcation du sentier mène une vingtaine de mètres plus loin au belvédère de Fauvéry et à la Grotte du Jardin. Le belvédère et la grotte offrent tous deux un point de vue vertigineux sur le Vallon de Fauvéry, ses cascades et ses bassins (fig. 20). La grotte du jardin perce entièrement la barre de tuf. Un petit tunnel de trois mètres de long environ aboutit à deux balcons abrités par un toit rocheux (fig. 22). Ces deux balcons,

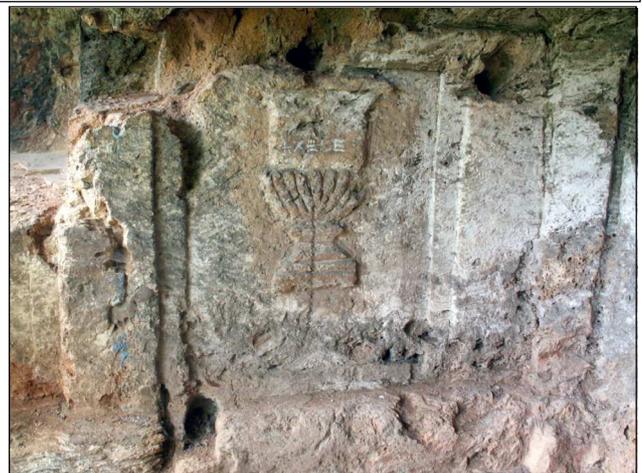
Fig. 23 : Les bas-reliefs qui ornent l'une des deux loggias.

qu'on appellerait aujourd'hui loggias, ont été ornés de bas-reliefs (fig. 23). On peut supposer que c'était un endroit où le prieur et autres carmes pouvaient venir méditer au calme devant le panorama magnifique qui s'offrait à eux.
